# キャビテーション・エロージョン損傷面の微視的様相<sup>†</sup>

## Micro Aspect of Damaged Surface of Cavitation Erosion

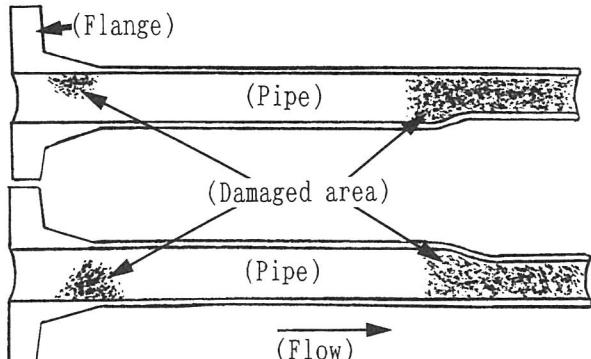
Fig. 1. Overview of damaged area.

この事例は、実機運転中にSUS304材のパイプ内表面に生じたものである。Fig. 1は、このパイプの損傷部分における断面形状を示したものであり、約20年使用されていた。流体は、LNG（液化天然ガス）であったが、流速等の条件は不明である。損傷面について、観察した結果をFig. 2に示す。損傷面は、キャビテーション・エロージョンの特徴であるピット状を呈している。その内部では、疲労破壊時に形成されるストライエーション模様に酷似した縞模様が認められる。

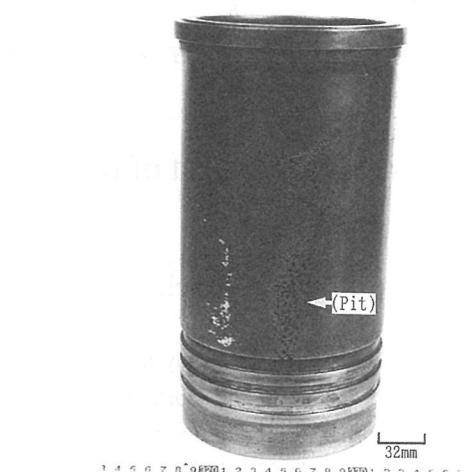
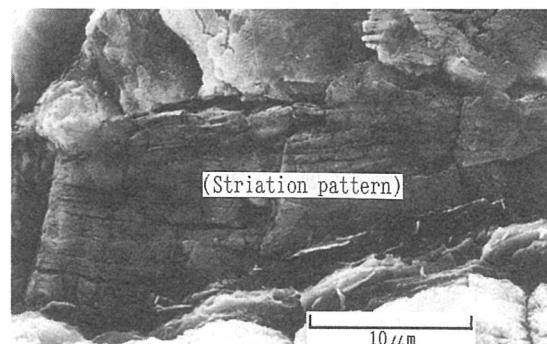
Fig. 4. Aspect of damaged surface found on the outer surface.

鉄のシリンダライナーに生じたものである。Fig. 3は、ディーゼルエンジンの断面形状の一例を示したものであり、図中の矢印部がシリンダライナーを指している。このシリンダライナーは、約17 000時間使用されていた。流体は、冷却水であったが、流速等の条件は不明である。その損傷面について、観察した結果をFig. 4に示す。損傷面は、キャビテーション・エロージョンの特徴である

ピット状を呈している。その内部では、ストライエーション模様に酷似した縞模様が認められる。
