# キャビテーション・エロージョン損傷面の微視的様相<sup>†</sup>

## Micro Aspect of Damaged Surface of Cavitation Erosion

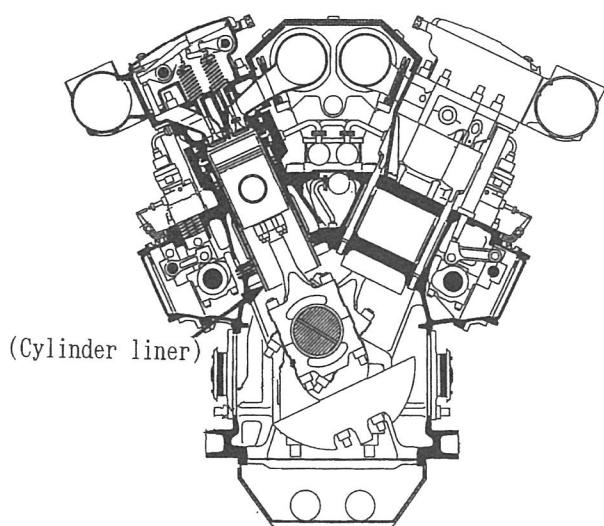
Fig. 3. Cross section of Diesel engine (example).

鉄のシリンダライナーに生じたものである。Fig. 3は、ディーゼルエンジンの断面形状の一例を示したものであり、図中の矢印部がシリンダライナーを指している。このシリンダライナーは、約17 000時間使用されていた。流体は、冷却水であったが、流速等の条件は不明である。その損傷面について、観察した結果をFig. 4に示す。損傷面は、キャビテーション・エロージョンの特徴である

ピット状を呈している。その内部では、ストライエーション模様に酷似した縞模様が認められる。
