三次元形状受託測定

川重テクノロジー株式会社

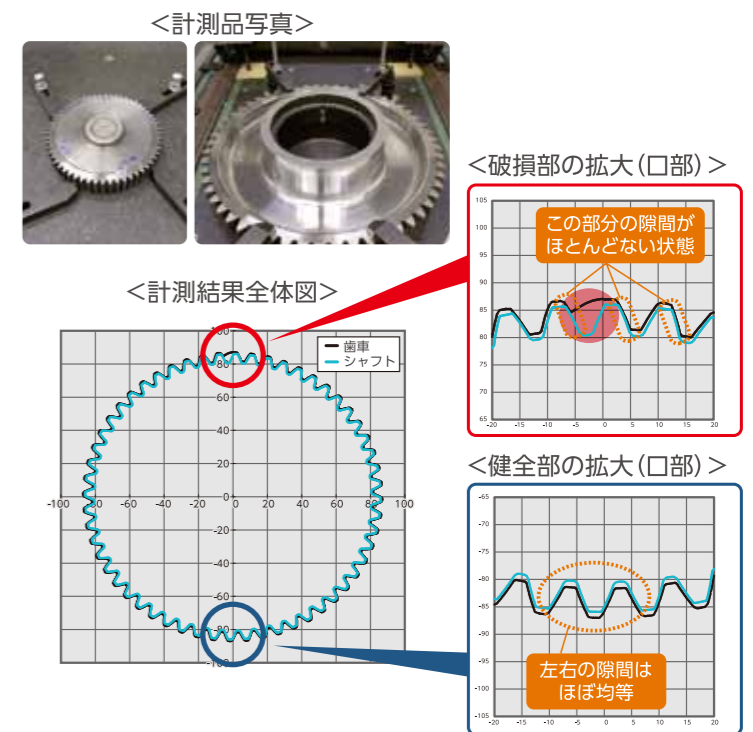
形状計測結果

歯車とシャフトの回り止め部(スプライン部)の形状計測を行い、それらのデータを重ねて表示しています。このことにより、破損箇所と健全部で噛み合わせの隙間に差があることが明らかとなりました。また、当社では形状計測結果にあわせて、走査電子顕微鏡による破面観察、光学顕微鏡による断面観察等を追加し、破損原因を推定することも可能です(調査品の切断、切出しが必要です)。

歯車とシャフトの回り止め部(スプライン部)が破損した際に、破損状況の観察、破面観察に加えて破損部の形状計測を行い、破損原因を推定するのに役立つデータを提出しました。
