メカコンポーネントソリューション部

事例紹介 | 三次元形状受託測定

川重テクノロジー株式会社

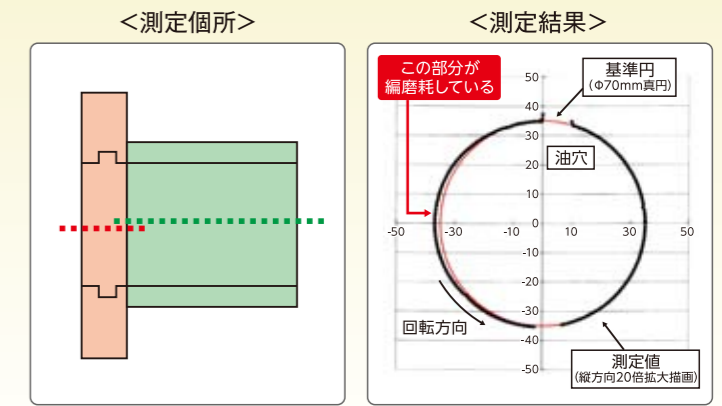
<外周円筒の同軸度計測結果>

軸受け摺動面の磨耗状況と同軸度を測定し、使用状況と照らし合わせて磨耗原因を推定するのに役立つデータを提出しました。

上図のように、赤い円筒と緑の円筒を重ねて1つの部品を作製している場合、赤い円筒の中心軸と緑の円筒の中心軸が「どれくらいずれているか」を測定するものです。一般的に、同軸度の数値が大きくなると部品を組み込んだ際のがたつきが大きくなり、不具合の原因になることが考えられます。

同軸度	0.0371
-----	--------

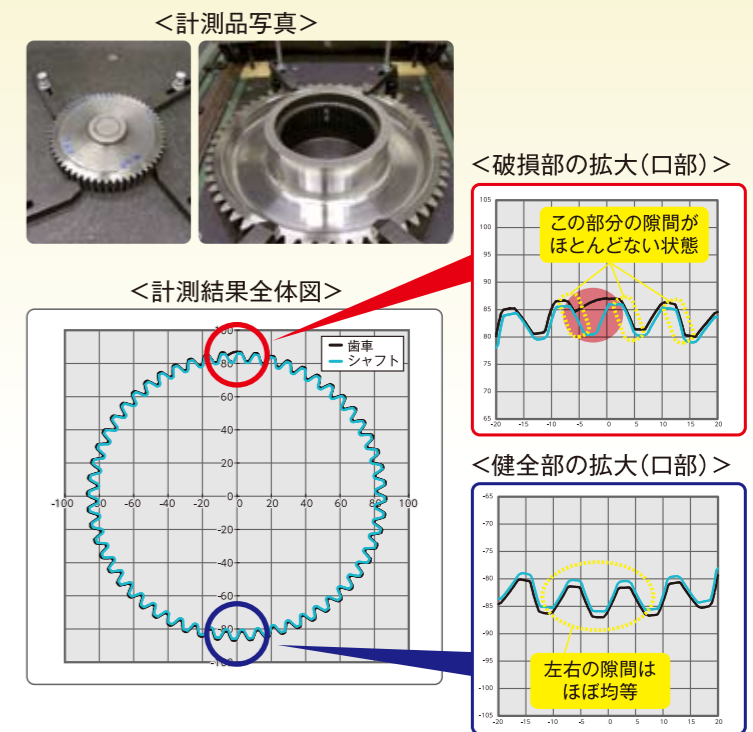
■ 形状計測結果

歯車とシャフトの回り止め部(スプライン部)が破損した際に、破損状況の観察、破面観察に加えて破損部の形状計測を行い、破損原因を推定するのに役立つデータを提出しました。

歯車とシャフトの回り止め部(スプライン部)の形状計測を行い、それらのデータを重ねて表示しています。このことにより、破損箇所と健全部で噛みあわせの隙間に差があることが明らかとなりました。また、当社では形状計測結果にあわせて、走査電子顕微鏡による破面観察、光学顕微鏡による断面観察等を追加し、破損原因を推定することも可能です(調査品の切断、切出しが必要です)。
